モード選択メニューへの入りかた

KYDCERa お客様相談窓口のご案内

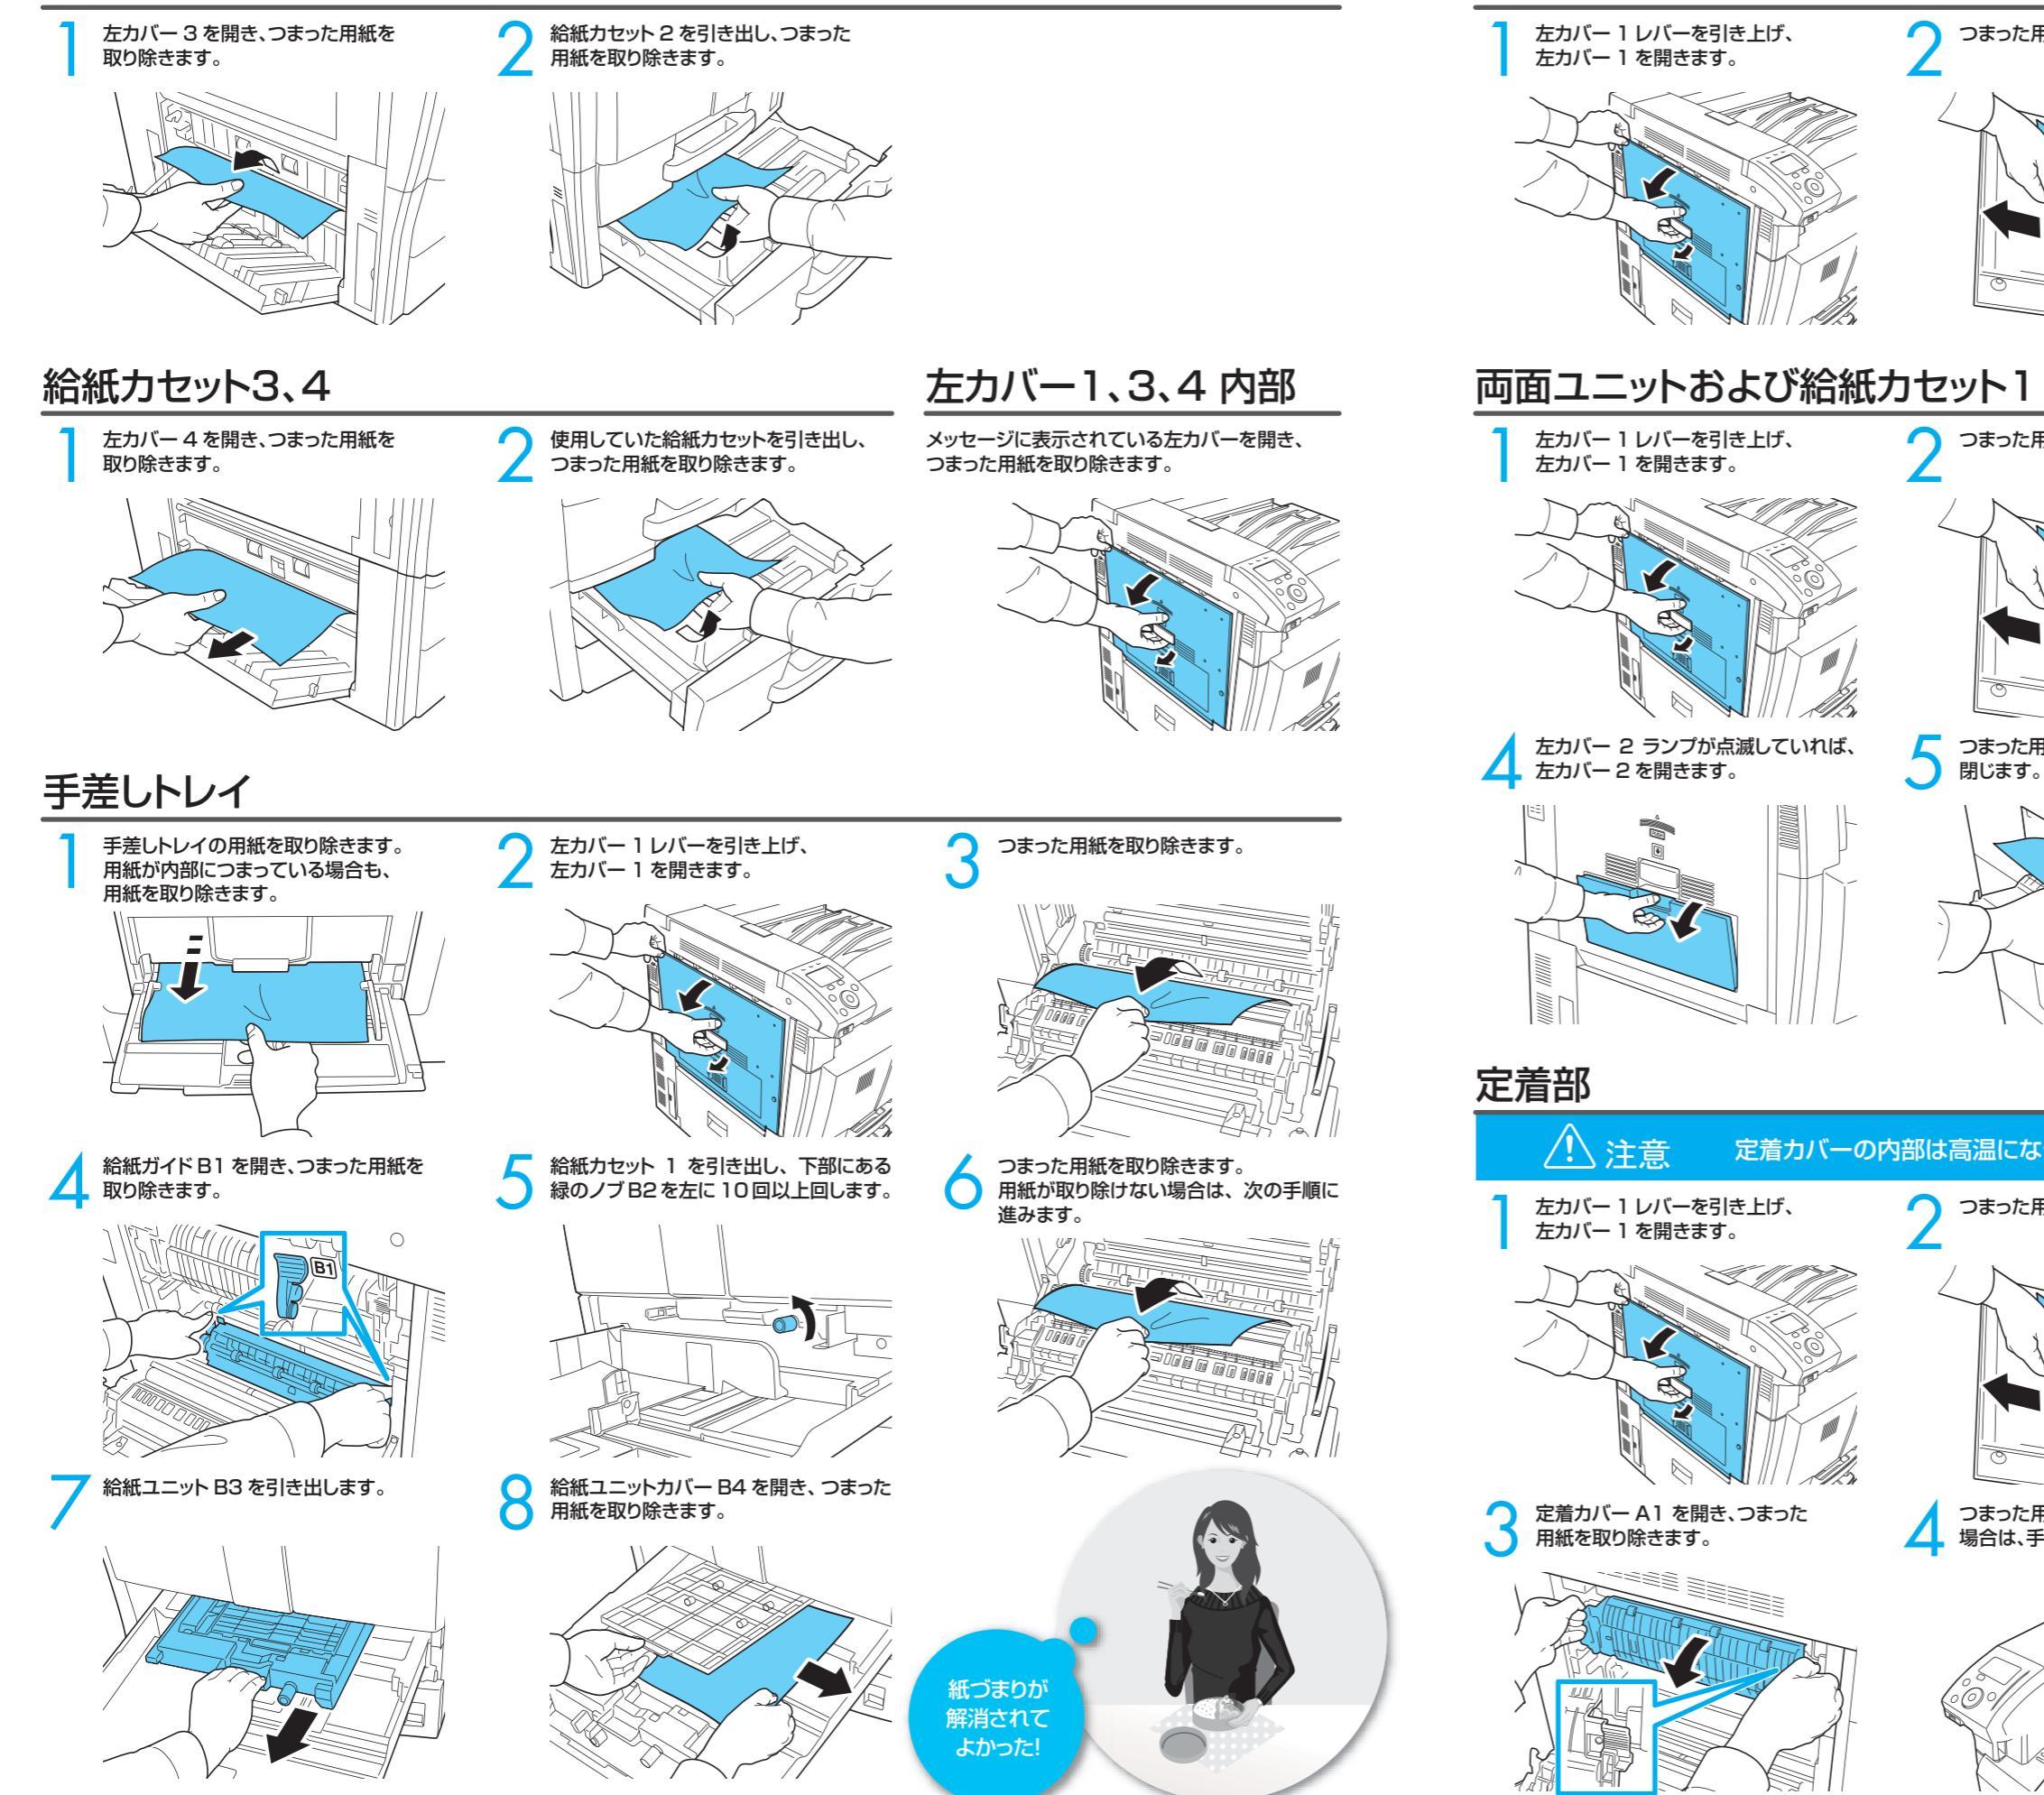
給紙カセット2

がから2で 紙づまり です。	給紙カセット(2)で紙づまりを 起こしています。
給紙ユニットで 紙づまり です。	手差しトレイまたはプリンタ内 部で紙づまりを起こしています。
両面ユニットで 紙づまり です。	両面ユニットで紙づまりを起こし ています。
定着ユニットで 紙づまり です。	定着部で紙づまりを起こしてい ます。

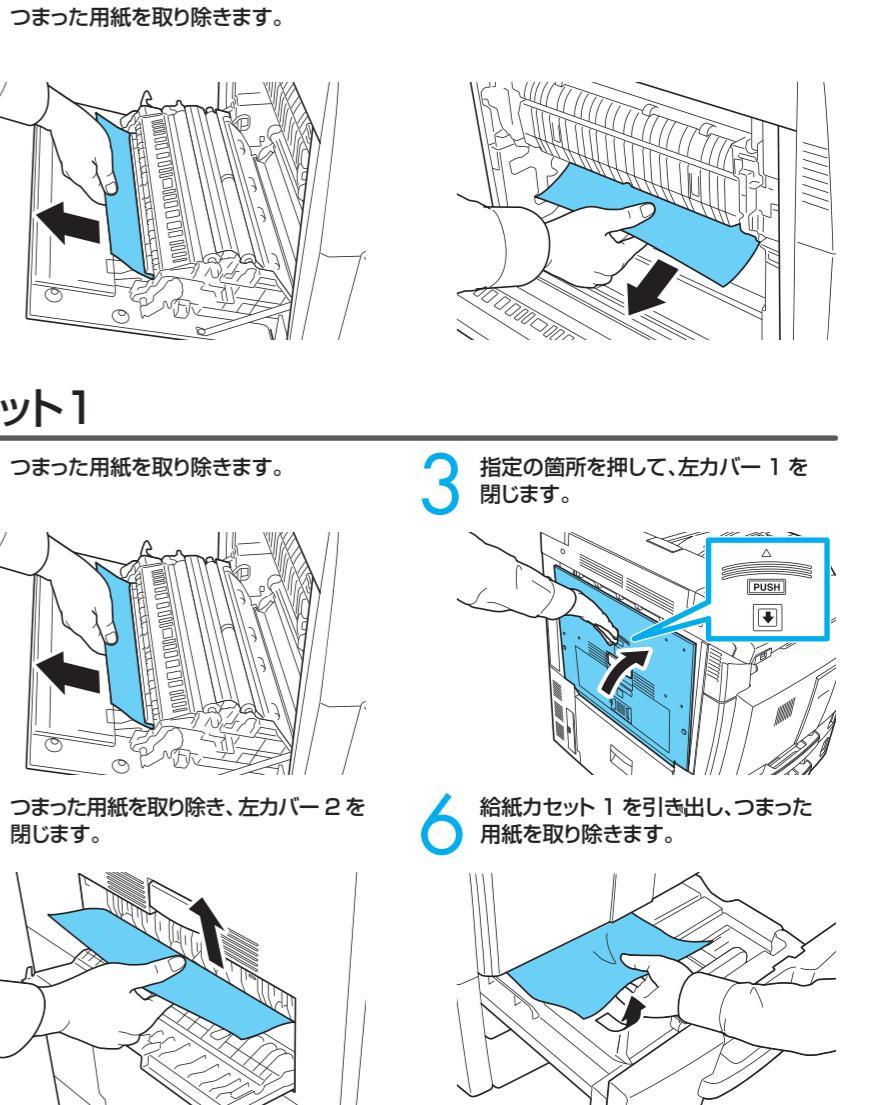
両面ユニット

定着カバーの内部は高温になっています。やけどのおそれがありますのでご注意ください。

つまった用紙を取り除きます。
